KAROLINA WIEHLE, ANNA CZAPLICKA, TOMASZ ŚCIEŻOR

## OŚWIETLENIE BUDYNKÓW TEATRU IM. JULIUSZA SŁOWACKIEGO W KRAKOWIE JAKO ŹRÓDŁO ZANIECZYSZCZENIA ŚWIETLNEGO

KOSMOS Vol. 71, 2, 165-172, 2022

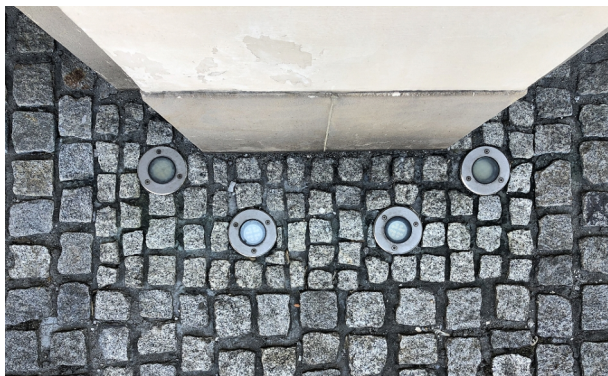
Lampy chodnikowe LED są przykładem nieprawidłowych źródeł światła. W związku z ich montażem w podłożu występuje zjawisko olśnienia (oślepienia) przechodniów, powodujące ich dyskomfort oraz chwilowe ograniczenie zdolności widzenia, co w konsekwencji może prowadzić do narażenia na upadki i kontuzje. Z kolei, snop światła skierowany w niebo przyczynia się w znacznym stopniu do zwiększania jasności łuny świetlnej Krakowa. Z uwagi na dużą liczbę zastosowanych źródeł światła występuje również zjawisko ich nadmiernego skupienia (Ryc. 4), przejawiające się tzw. chaosem świetlnym i marnotrawieniem energii. Dodatkowo, w porze zimowej, nadtopiony śnieg pokrywający szklane osłony lamp naraża przechodniów na ryzyko poślizgnięcia i upadku.

Ryc. 4. Nadmierne skupienie lamp chodnikowych przy północnej elewacji gmachu głównego.

Należy też zauważyć, że lampy chodnikowe wokół teatru są zaniedbane, w części niedziałające, co pokazuje wysoką podatność tego typu oświetlenia na różnego rodzaju uszkodzenia i zabrudzenia.

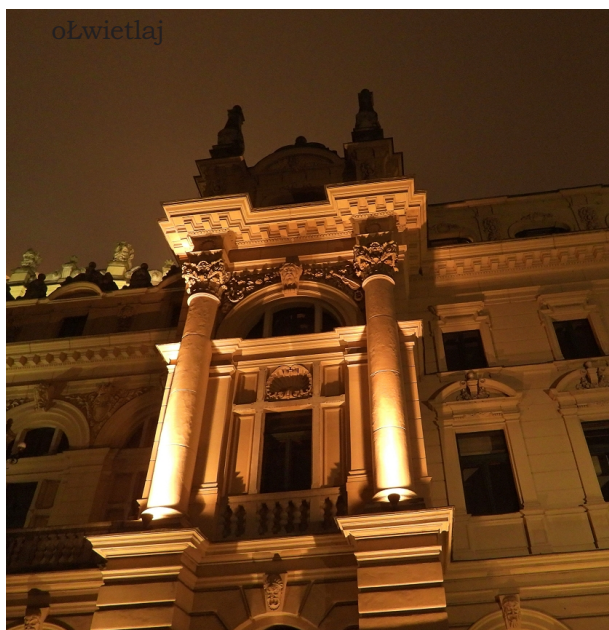
Zastosowane lampy elewacyjne są przykładem częściowo prawidłowych źródeł światła. W związku z montażem, emitowane przez nie światło kierowane jest w niebo (Ryc. 5), przyczyniając się tym samym do zwiększania jasności łuny świetlnej Krakowa. Lampy elewacyjne w sposób chaotyczny i wyrywkowy ekspozycją bogatą dekorację rzeźbiarską oraz inne, liczne detale architektoniczne teatru.

Ryc. 5. Oświetlenie elewacyjne przyczyniające się do zwiększania jasności łuny świetlnej Krakowa (widok na elewację południową gmachu głównego).

Powyższe zmiany mają na celu usunięcie obszarowego, powierzchniowego oświetlenia na rzecz oświetlenia punktowego. Jednakże istniejące oświetlenie punktowe, do którego można zaliczyć oświetlenie elewacyjne, również wymaga modyfikacji. Mogłaby ona polegać na zmianie położenia obecnych lamp elewacyjnych oraz, ewentualnie, na wprowadzeniu uzupełniającego oświetlenia odgórnego. Zmiany te w sposób znaczący ograniczyłyby jasność łuny świetlnej miasta. Problemem jest jednak montaż tego typu oświetlenia elewacyjnego na obiektach zabytkowych, gdyż wprowadza ono do elewacji budynku elementy obce architektonicznie. W efekcie, można je polecić jedynie w niektórych sytuacjach, gdy same źródła światła pozostają ukryte. Przykładem może być oświetlenie kopuły, gdzie możliwe jest zamontowanie oświetlenia przy wewnętrznej ścianie attyki, jednak w ten sposób, aby emitowane światło nie było kierowane powyżej płaszczyzny horyzontu.

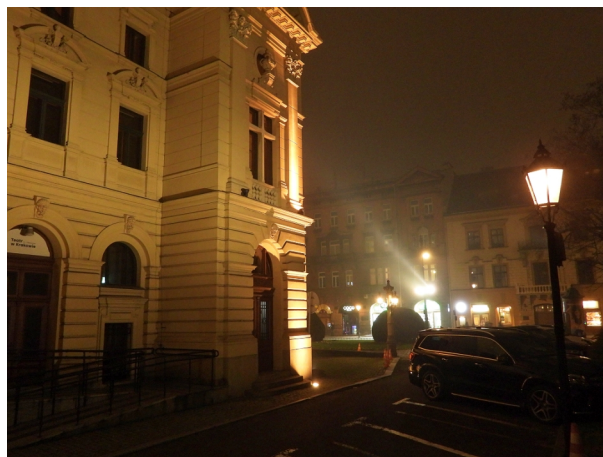
Ryc. 6. Zjawisko oślnienia wywołane światłem reflektorów zamontowanych na latarni ulicznej (widok z drogi wewnętrznej teatru).

Reflektory zamontowane na latarniach ulicznych, dachu budynku głównego teatru i tarasie Sceny Miniatura są przykładem nieprawidłowych źródeł światła. Z uwagi na montaż pod nieprawidłowym kątem i znaczne odsunięcie od oświetlanego obiektu, następuje emisja światła powyżej linii horyzontu, przyczyniająca się do zwiększania jasności łuny świetlnej Krakowa. Ponadto, jasny snop światła emitowany przez reflektory zamontowane na latarniach ulicznych wywołuje zjawisko oślnienia (Ryc. 6), ograniczające zdolności percepcyjne użytkowników okolicznych ulic i traktów pieszych. Z kolei, światło oświetlające okna zachodniej (frontowej) elewacji budynku głównego teatru i wschodniej elewacji budynku Sceny Miniatura (Ryc. 7), staje się źródłem zanieczyszczenia świetlnego w formie zaświecania znajdujących się tam pomieszczeń.

Analogicznie, proponuje się wykorzystanie reflektorów z maskownicami, zamontowanych na latarniach stojących przed frontową fasadą budynku Dużej Sceny. Tego rodzaju rozwiązanie pozwoli na ukierunkowanie światła na docelowo oświetlaną powierzchnię i ograniczenie światła emitowanego powyżej płaszczyzny horyzontu.

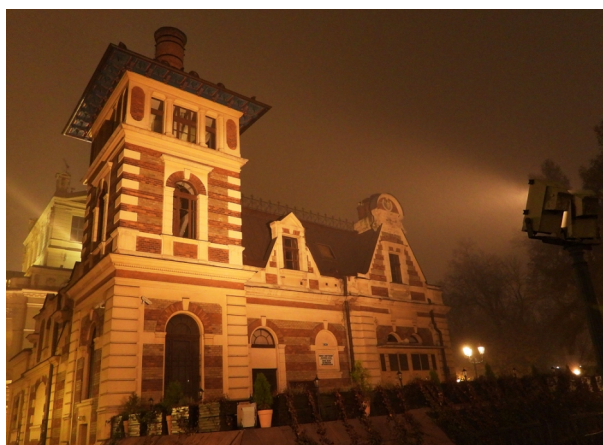
Ryc. 7. Zjawisko zaświecenia wywołane światłem reflektorów zamontowanych na słupie (widok na wschodnią elewację budynku Sceny Miniatura).

Dla budynku Sceny Miniatura proponuje się usunięcie części „oświetlenia pozostałego”, w szczególności reflektorów dachowych, emitujących światło skierowane powyżej płaszczyzny horyzontu, oświetlające kościół św. Krzyża, oraz zbędny reflektor, zamontowany na tarasie. W ich miejsce, jak też w przypadku reflektorów zamontowanych na specjalnym maszcie i na zachodniej ścianie budynku, najkorzystniejszy byłby montaż reflektorów z maskownicami.

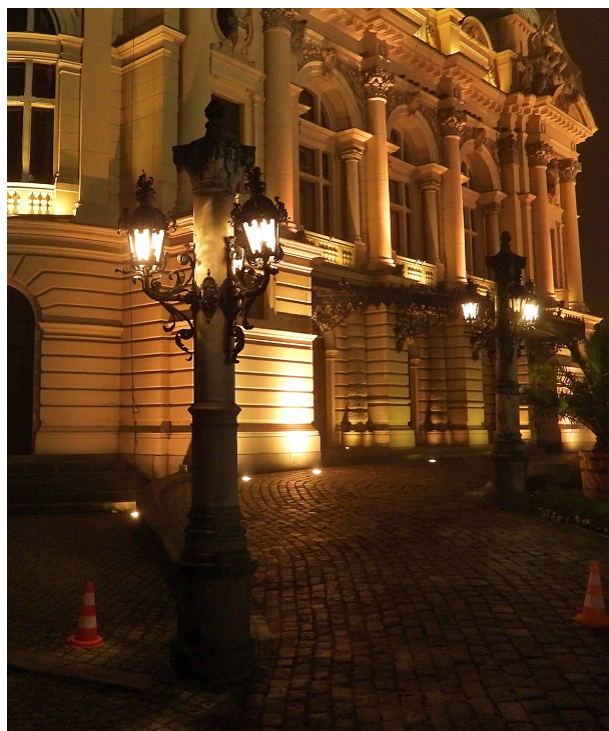
Zabytkowe latarnie są przykładem prawidłowych źródeł światła. Jednak w związku z niską jasnością emitowanego światła i brakiem jego ukierunkowania, zaledwie w małym stopniu oświetlają podłoże (Ryc. 8), tym samym nie spełniając swojej podstawowej funkcji.

Ryc. 8. Zabytkowa latarnia przed frontem teatru.

Dodatkowo, jeżeli istnieje możliwość, żarówki latarni parkowych i zabytkowych należy przesunąć na maksymalną wysokość wewnątrz oprawy, aby światło rozpraszało się wyłącznie w kierunku podłoża.

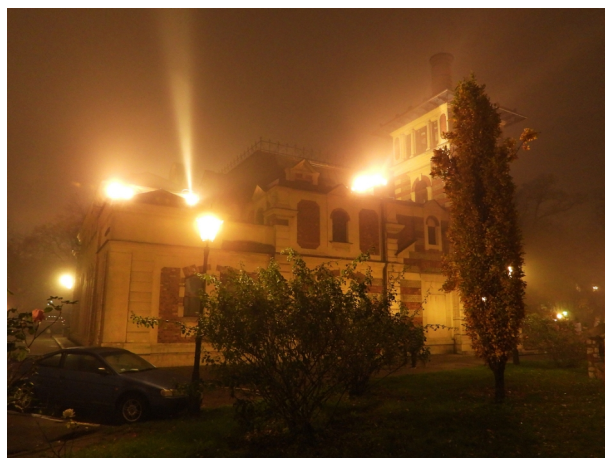
Latarnie parkowe, reflektory dachowe i oświetlenie oddolne stanowią przykład nieprawidłowych źródeł światła, przyczyniających się zarówno do zwiększania jasności łuny świetlnej Krakowa, jak też oślepiania użytkowników przestrzeni publicznej czy zaświecania okien teatru. Zestaw reflektorów dachowych stanowi przykład nadmiernego skupienia oświetlenia (Ryc. 9), które powoduje chaos świetlny i marnotrawienie energii elektrycznej. Dodatkowo, oddolne źródła światła oświetlają barierkę wejścia dla niepełnosprawnych znajdującą się w ich bezpośrednim sąsiedztwie, a rzucony przez nią cień na ścianę teatru zaburza odbiór nocnego wizerunku obiektu.

Ryc. 9. Oślepiające światło emitowane przez reflektory zamontowane na dachu budynku Sceny Miniatura, powodujące chaos świetlny.
